## レーザー溶接後のテスト結果

- ・レーザーウェルドでパイプを製造後、パイプの曲げ加工、内径拡大、及びフランジング加工のテストをDIN ISO EN 10234, 10232に基づき行った結果を示す
- ・写真の示す通りいずれのテストもクラック発生等の問題無し

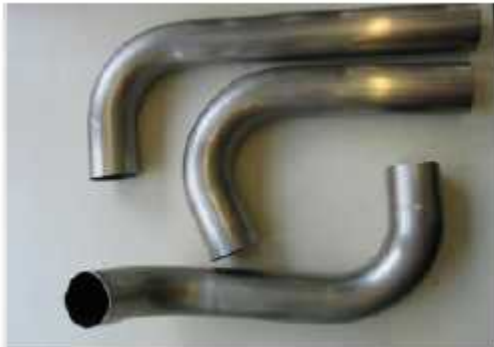
90度曲げ加工

・90度曲げテスト合格

クラック発生等の問題なし

- ・板厚:1.4mm
- ・クラッドレイヤー:SUS304 15%/DC04 70% /SUS304 15%
- ・内径:57mm

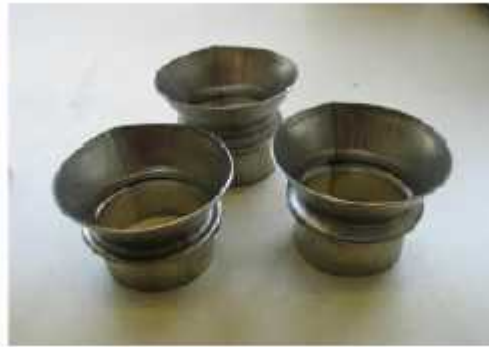
内径拡大

・レーザーウェルド後の内径拡大テスト

オリジナルより45%拡大  
破損なし

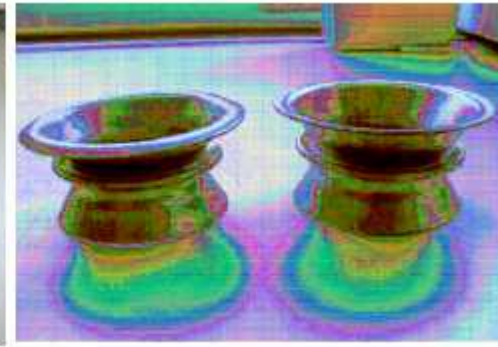
フランジング加工  
(フレア加工)

・レーザーウェルド後のフランジング拡大テスト

オリジナルより55%のフレア  
破損なし
